İSTANBUL SEL VE FIRTINA RAPORU  
EKİM 2026

OLAY, HASAR MEKANİZMALARI VE MÜHENDİSLİK ÇÖZÜM ÖNERİLERİ

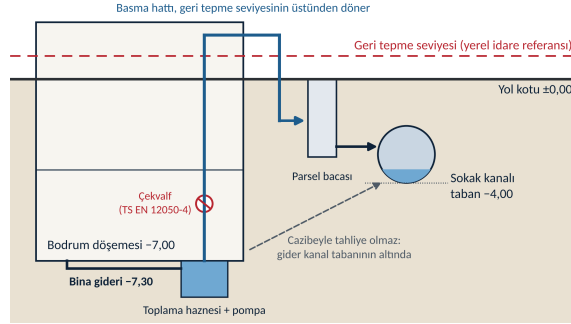
ŞEKİL 3. Kot uyumsuzluğu ve terfi: örnek kotlarla şematik kesit, uygulama projesi değildir.<sup>41,42</sup>

Örnek: bodrum döşemesi -7,00, bina gideri -7,30, sokak kanalı tabanı -4,00 ise bodrum gideri cazibeyle bu kanala boşalamaz; çekvalf suyu yukarı taşımaz. Cazibeli bağlantı dört kot birlikte değerlendirilerek belirlenir: bodrum döşemesi, bina gideri, sokak kanalı tabanı ve geri tepme seviyesi.

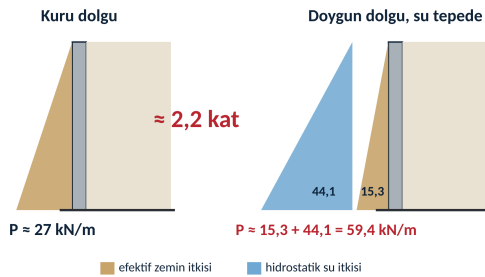
ŞEKİL 5. Duvara etkiyen toplam yatay itki: kuru ve doymuş dolgu.<sup>49</sup>

Duvar arkasındaki su, zemin itkisine hidrostatik yük ekler. Barbakan, filtre, geçirgen dolgu, topuk dreni ve çıkış birlikte çalışan bir drenaj düzenidir; açık bir delik sıfır su basıncı kanıtı değildir, normal barbakan akışı da tek başına hasar belirtisi sayılmaz. Çıkış su altında kaldığında akış, memba-mansap yük farkına göre azalabilir, durabilir ya da tersine dönebilir<sup>49,51</sup>.

ÇŞİDB'nin 39 ilçede 53 duvar ve 48 heyelan açıklaması hangi duvarda barbakan eksikliği bulunduğunu göstermez; duvar geometrisi, drenaj, izinler ve zemin özellikleri saha ve belge, su yükü ve stabilite ise hesap konusudur<sup>25</sup>.
