İSTANBUL SEL VE FIRTINA RAPORU  
EKİM 2026

OLAY, HASAR MEKANİZMALARI VE MÜHENDİSLİK ÇÖZÜM ÖNERİLERİ

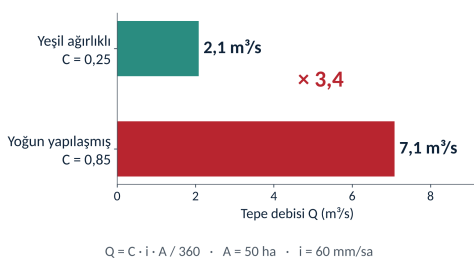
ŞEKİL 2. Aynı yağış, farklı yüzey akışı: yalnız akış katsayısı C değiştirilmiştir.<sup>40</sup>

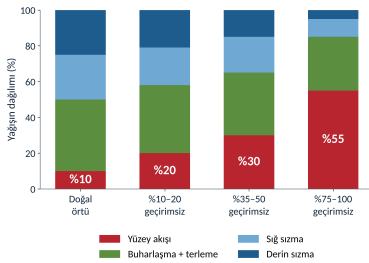
ŞEKİL 4. Geçirimsizliğe göre yağışın dağılımı (genel şema).<sup>43</sup>

Bitki örtüsü, toprak ve kök bölgesi yağışı keser, tutar ve uygun zeminde sızdırır; yüzey akışının zamanını ve miktarını değiştirir. Doymuş, killi ya da sıkışmış zeminde sızma sınırlanır. FISRWG'nin genel şemasında doğal örtüde yüzey akışı %10, derin sızma %25; %75–100 geçirimsiz örtüde sırasıyla %55 ve %5'tir; bu oranlar İstanbul ölçümü değildir.

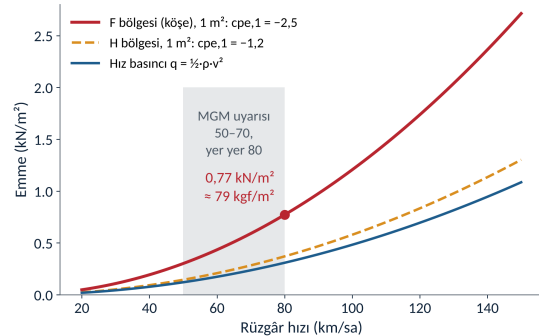
İdealize hız duyarlılığı; yapıya ait tasarım rüzgâr yükü değildir.

ŞEKİL 6. Düz çatıda rüzgâr emmesi,  $1 \text{ m}^2$  yük alanı: F (köşe) ve H bölgeleri.<sup>9,50</sup>

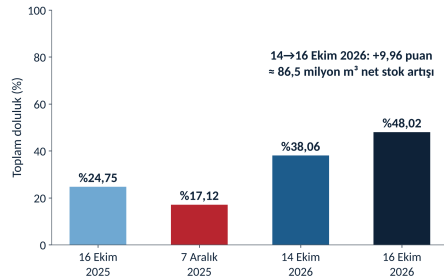
ŞEKİL 9. İstanbul barajlarının toplam doluluk oranı (İSKİ verileri).<sup>60,61</sup>

2025'te Türkiye'nin alansal yağışı 414,9 mm ile 573,4 mm'lik normalin %27,6 altında ve son 61 yılın en düşüğüdür; Marmara açığı %31,7'dir. İstanbul barajları 7 Aralık 2025'te %17,12'ye inmişti<sup>61,63</sup>.

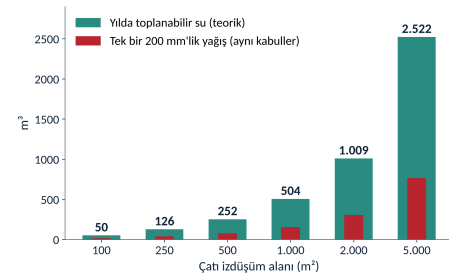
ŞEKİL 10. Çatı alanına göre toplama potansiyeli:  $V = A \cdot P \cdot C \cdot \eta / 1000$ ; kabuller  $C = 0,85$ ,  $\eta = 0,90$ .<sup>62</sup>

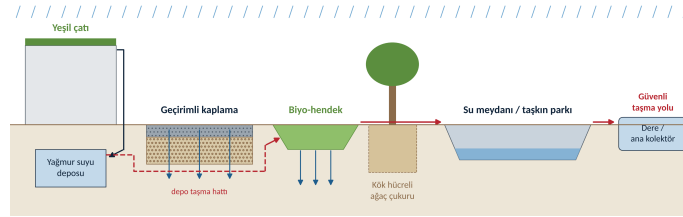
ŞEKİL 11. Mavi-yeşil altyapı bileşenleri: deposuna bağlı yeşil çatı, geçirimsiz kaplama, biyo-hende, kök hücreli ağaç çukuru, su meydanı ve güvenli taşıma yolu (şematik).

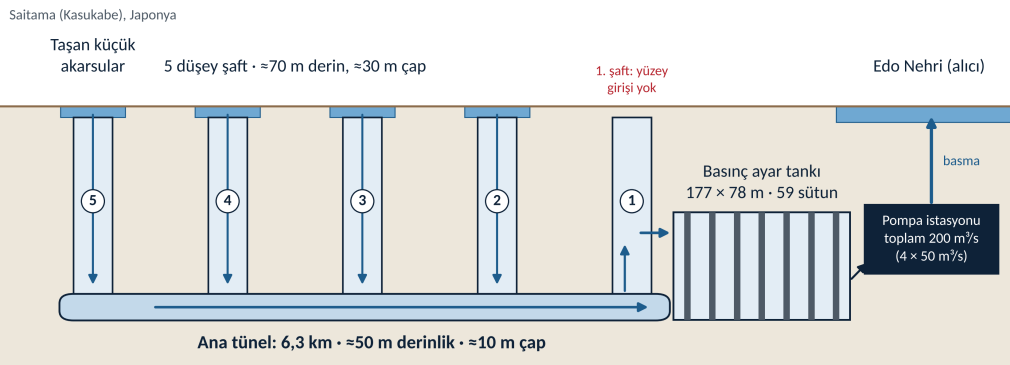
ŞEKİL 12. G-Cans: taşkın suyunun yeraltı tüneliyle aktarılması. Şematik işlev zinciri; içme suyu üretimi ya da tarihi sarnıç kullanımı değildir<sup>72</sup>.
